# COLOCACIÓN DE IMPLANTE DENTAL CON RELLENO ÓSEO BIOGRAFT-G® EN HUESO CON TRAUMA DENTOALVEOLAR. REPORTE DE CASO

## PLACEMENT OF DENTAL IMPLANTS WITH OSSEOUS FILLER (BIOGRAFT-G®) IN BONE WITH DENTAL ALVEOLAR TRAUMA. CASE REPORT

**Tipología:** Reporte de caso

**Para citar este artículo:** Pérez-Fuentes M, Pérez-Álvarez M, Rodríguez-Hernández JA, García-Menocal JA, Hernández AA, Ramos-Almeida DT. Colocación de implante dental con relleno óseo Biograft-G® en hueso con trauma dentoalveolar. Reporte de caso. *Duazary*. 2018 septiembre; 15 (3): 347-354. Doi: <http://dx.doi.org/10.21676/2389783X.2426>

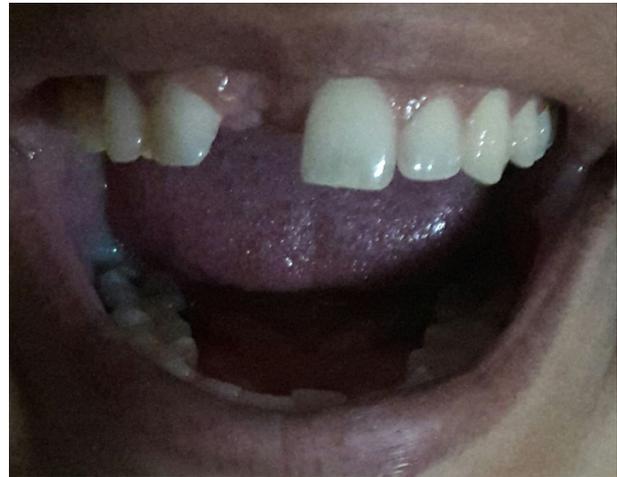
**Figura. 1** Reborde superior edéntulo

Para emitir el diagnóstico (con participación médica multidisciplinaria) se realizó examen y práctica clínica intraoral, donde se determinó buena higiene bucal y encía normocoloreada. Se observó una concavidad o depresión en zona vestibular del reborde alveolar, donde descansa el diente artificial, definiendo el reborde edéntulo como un reborde Clase I en la clasificación de Seibert (Figura 1). Se percibió también apiñamiento en la región antero inferior, con extrusión del incisivo central inferior derecho (Figura 2), que impacta prematuramente con el antagonista artificial superior (11). En la actividad práctica se realizaron tomas de impresiones en cubetas individualizadas y se obtuvieron los modelos de estudio, registro de relación cráneo mandibular y estudios fotográficos.

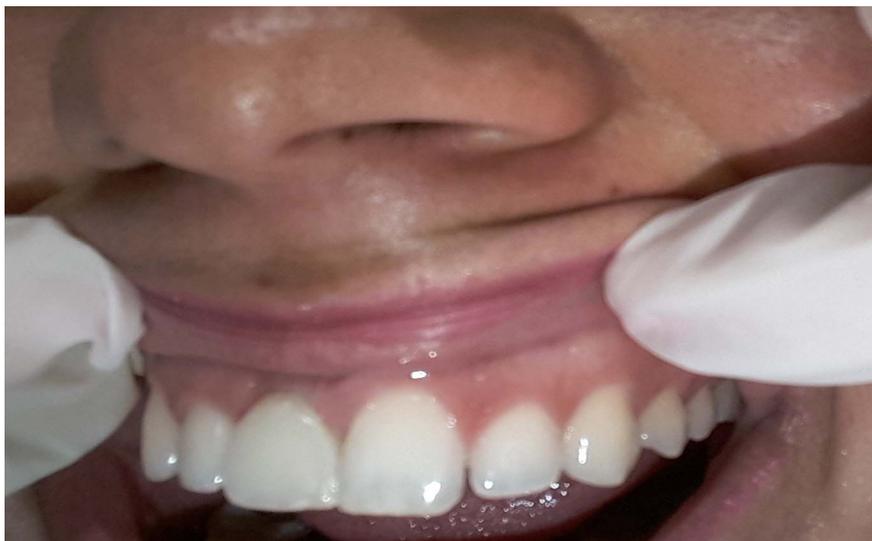
**Figura 3.** Rehabilitación definitiva a los seis meses.

Los resultados obtenidos mostraron a los siete días una encía hipercoloreada, con una textura lisa, aparentando disminución del punteado normal y apareciendo una superficie brillante que se corresponde a la reacción propia de los tejidos blandos recién invadidos, sin presencia de dolor e infección. Esta apariencia fue cambiando en este tiempo y tomando al mes similitud con los tejidos vecinos: desaparición de la superficie brillante, recuperación del punteado y coloración, situación que se conservó igualmente en la evaluación de tres y seis meses. La Figura 3 muestra la evolución clínica, así como la rehabilitación definitiva que se realizó sobre el implante integrado al hueso a los seis meses de tratamiento, con una corona de porcelana sobre metal y su correcta unión corona encía.

Según la opinión de la paciente, una vez colocada la prótesis fija definitiva sobre el implante y remodelado el sitio vestibular con Biograft-G<sup>®</sup>, se restablecieron las funciones y la estética perdida, así como la integridad psicológica de la misma, debido a los cambios positivos visualizados. Desde el punto de vista oclusal, la paciente ha mantenido la alineación lograda en la fase de tratamiento y de mantenimiento, no presentando recidivas del mismo.

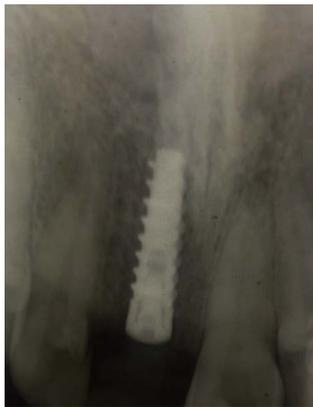
**Figura 4.** Implante y Biograft-G<sup>®</sup> siete días.

Con respecto al resultado radiográfico, en la Figura 4 se puede observar el implante sumergido en el tejido óseo donde se observa un punteado radiopaco irregular que se corresponde con la presencia de los gránulos (relleno de Biograft-G<sup>®</sup>) recién colocados. Este aspecto se observa similar al mes de evolucionado en la Figura 5; sin embargo, al paso del tiempo (tres meses) va cambiando el aspecto de la radiopacidad semejándose más a los tejidos óseos vecinos, como muestra la Figura 6. En la evolución de los seis meses (Figura 7) se observa una radiopacidad análoga a los tejidos contiguos. Al observar estos cambios de radiopacidad descritos en el tiempo de evolución, se puede inferir una correspondencia con la reabsorción del material Biograft-G<sup>®</sup> y la sustitución del mismo por hueso neoformado.
