# CAUSAS DE CONTAMINACIÓN DE PRÓTESIS FIJAS EN ELABORACIÓN, LABORATORIO DENTAL CURN CARTAGENA, AÑO 2013

## CAUSES OF CONTAMINATION IN PROCESSING FIXED PROSTHESES, DENTAL LABORATORY CURN CARTAGENA, 2013

TÍTULO CORTO: CAUSAS DE CONTAMINACIÓN DE PRÓTESIS FIJAS EN ELABORACIÓN

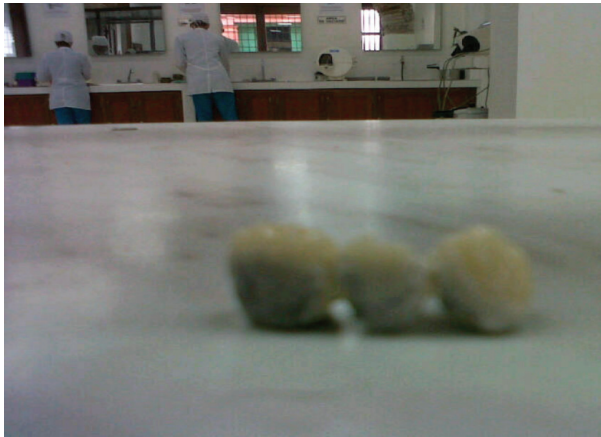
1. Porcelana lechosa y con manchas grisáceas

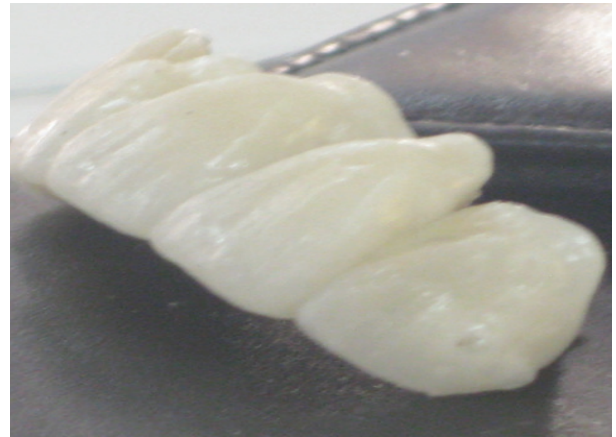
2. Porcelana con burbujas u Ojos de rana, y puntos negros

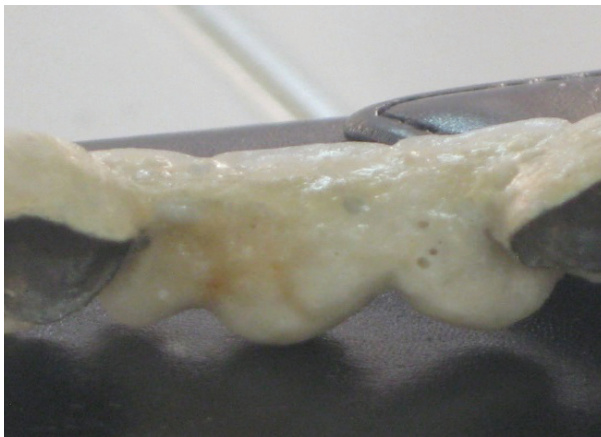
3 Porcelana con burbujas u Ojos de rana, y manchas de coloración.

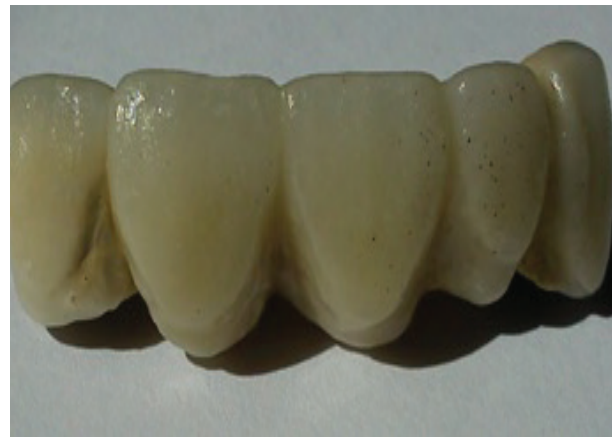
4. Porcelana con puntos negros de superficie y burbujas.
